## L'UTILIZZO DELLE BOXWALL IN SITUAZIONI REALI

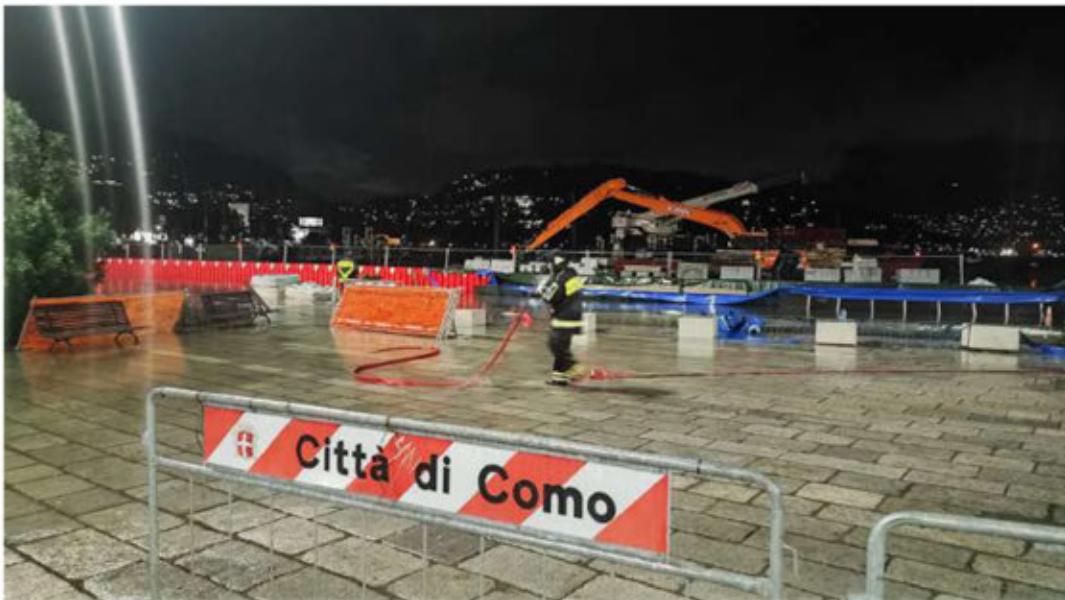
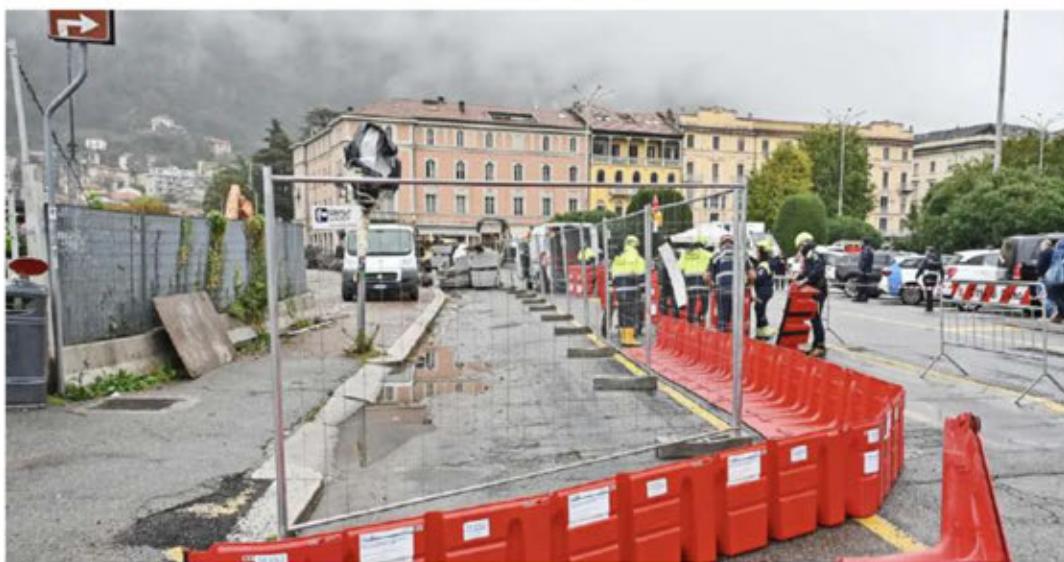
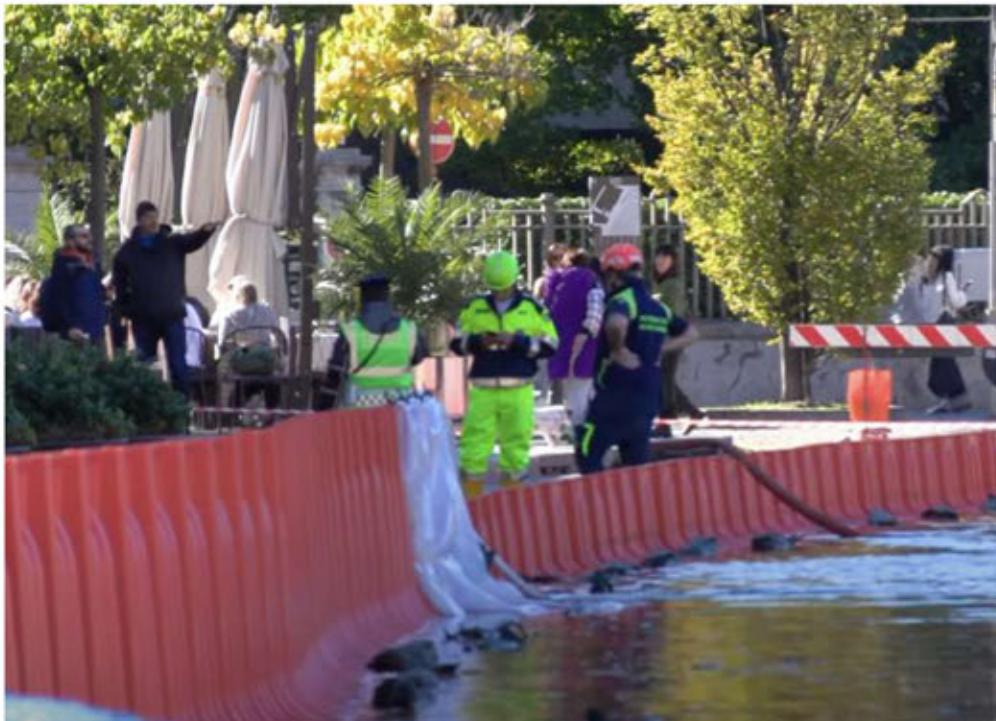
**Como - 31 Ottobre 2023**

Nella notte è cresciuto rapidamente il livello del lago, oltre la sogli di esondazione. I volontari hanno montato le barriere mobili sul Lungo Lario Trento e Trieste, davanti a piazza Cavour.

Il montaggio delle barriere ha permesso di mantenere aperta una corsia per il traffico veicolare, sino alla fine dell'emergenza.

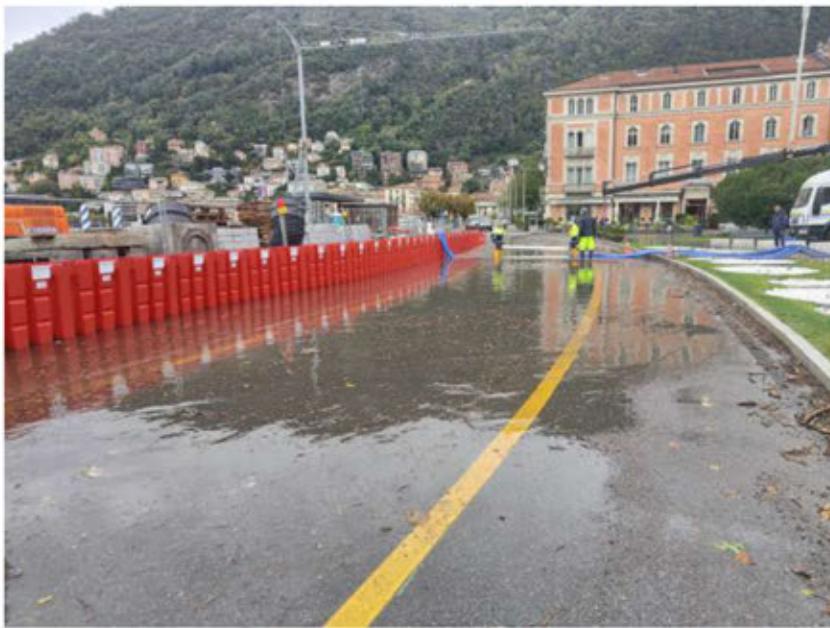
Ci sono stati alcuni casi di sifonamento delle caditoie, ma sono prontamente intervenuti i volontari a risolvere il problema.

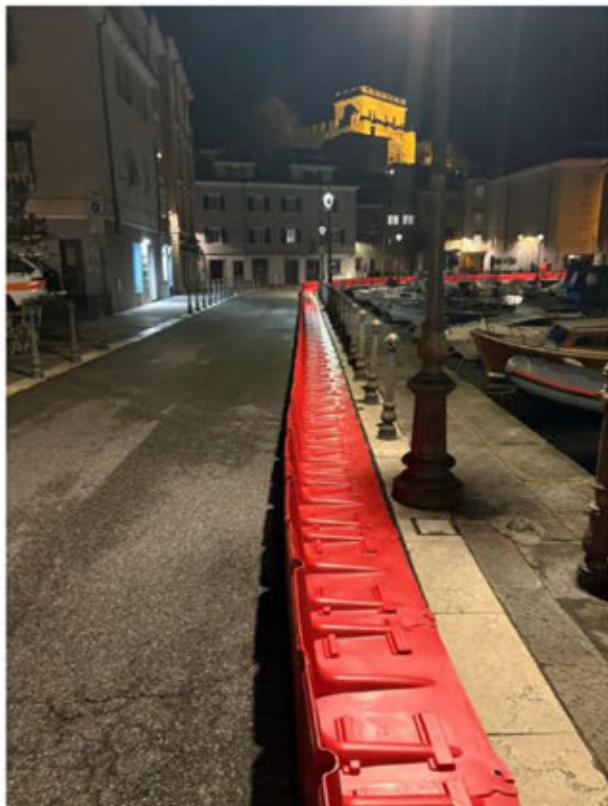
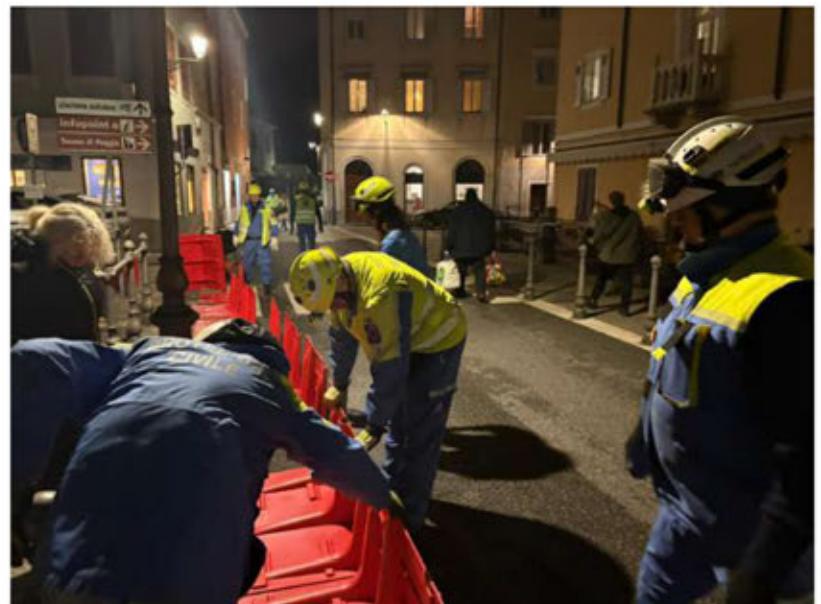
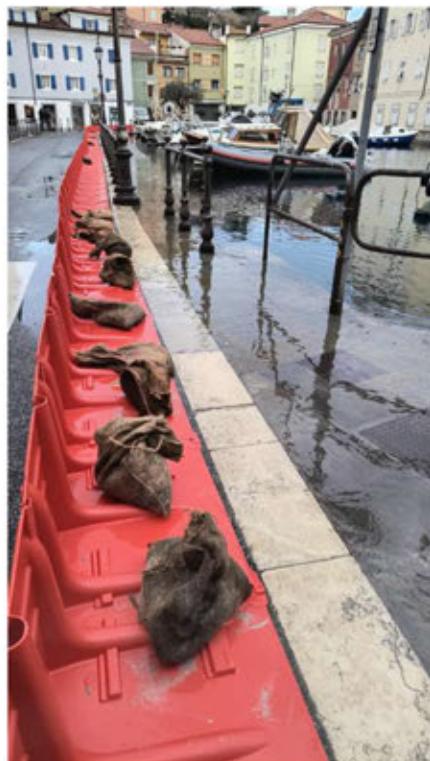
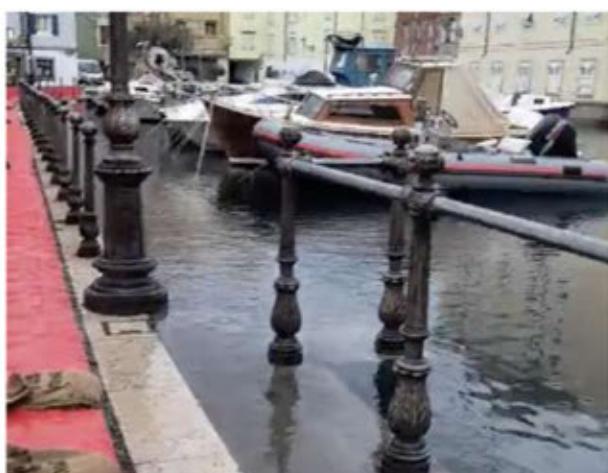
## Muggia - 28 Gennaio 2025

In previsione della mareggiata la Protezione Civile ha predisposto il posizionamento delle barriere Boxwall durante la notte.

8:30 del mattino,  
all'arrivo dell'acqua  
alta, le barriere sono  
riuscite a contenere  
la mareggiata,  
impedendo all'acqua  
di arrivare sulla  
strada.

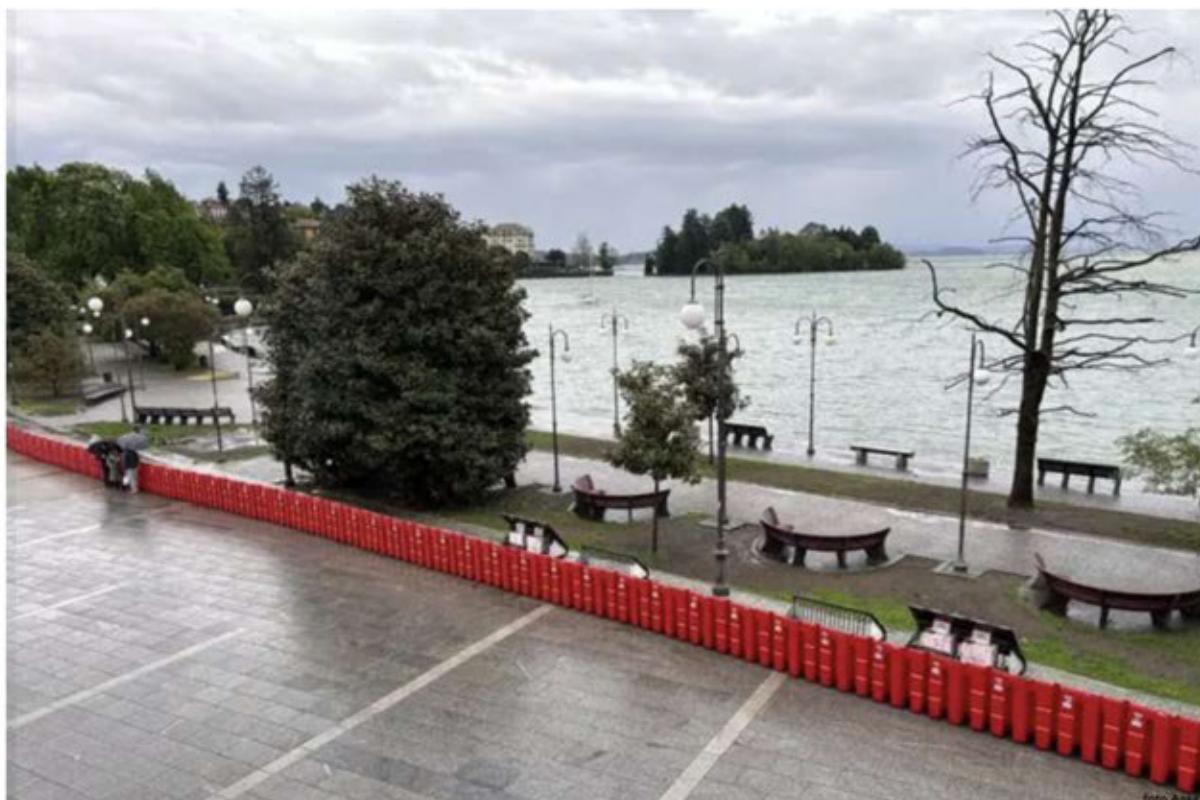
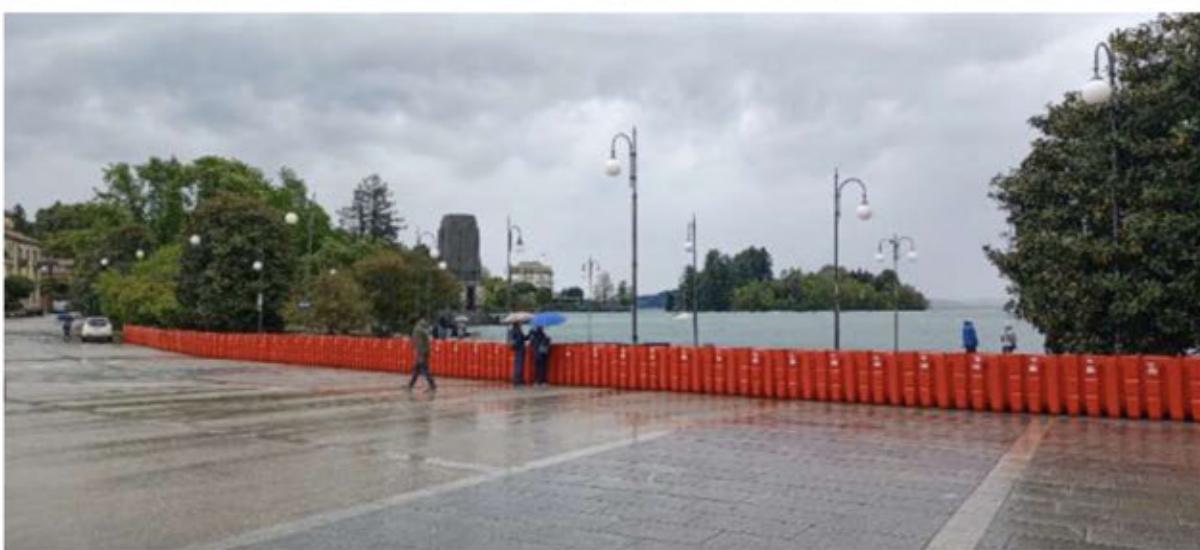
## Verbania - 17 Aprile 2025

Una barriera lunga 150 metri è stata allestita dai volontari della Protezione Civile in piazza Garibaldi a Verbania Pallanza, per contenere i disagi dell'esondazione del lago Maggiore.

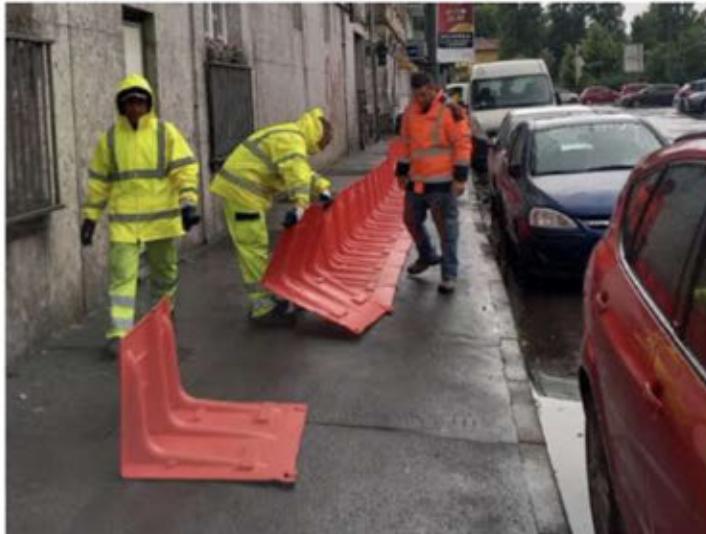
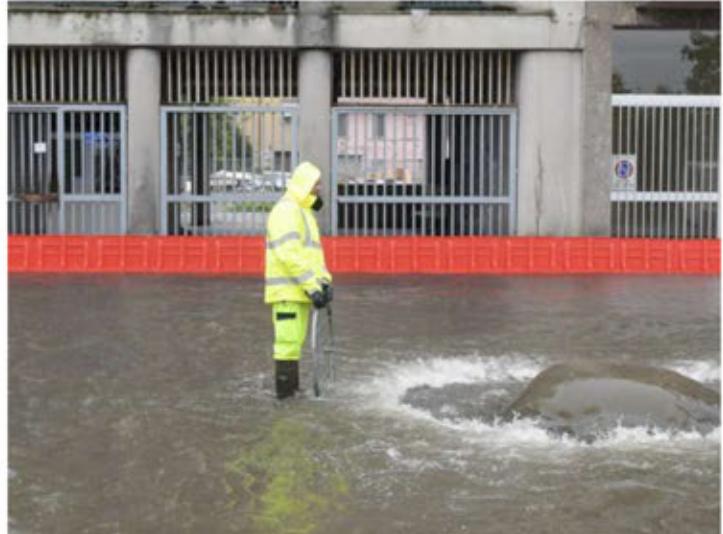
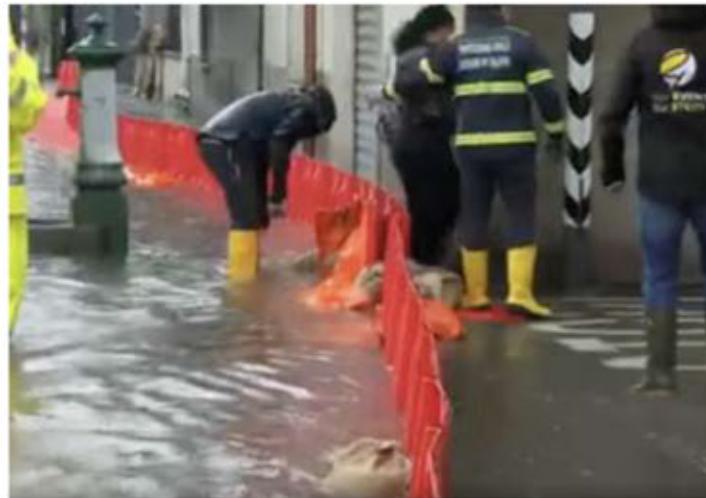
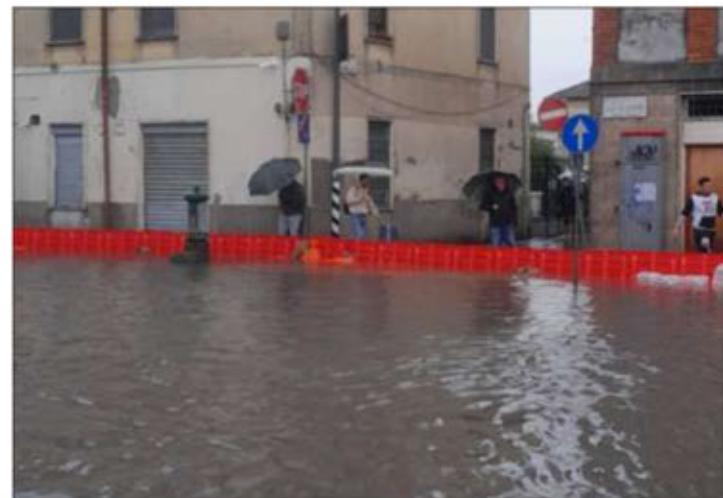
**Milano - 22 Maggio 2025**

Nel quartiere Ponte Lambro è avvenuta la fuoriuscita dell'acqua dai tombini stradali, in via Vittorini, per aumento dei livelli di fognatura e per il rigurgito del fiume Lambro.

Sono state posate le barriere mobili lungo la via Vittorini, per deviare l'acqua nel parco, tutelando il quartiere dall'allagamento. Tuttavia il passaggio delle auto ed i tombini hanno creato qualche disagio e messo a dura prova la tenuta delle barriere.

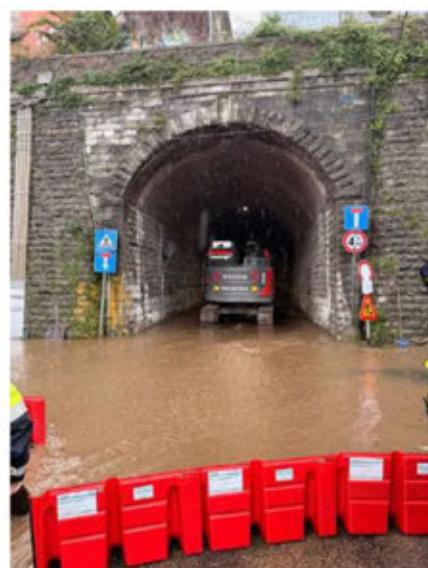
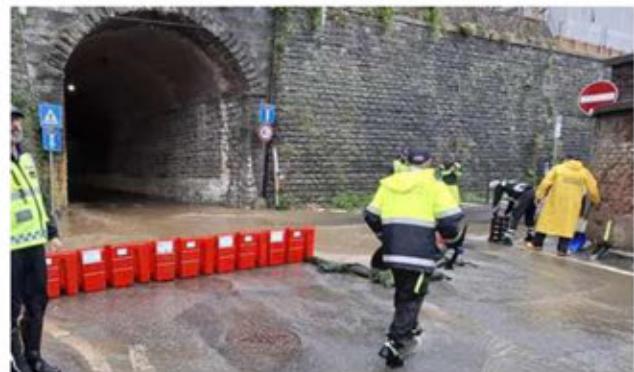
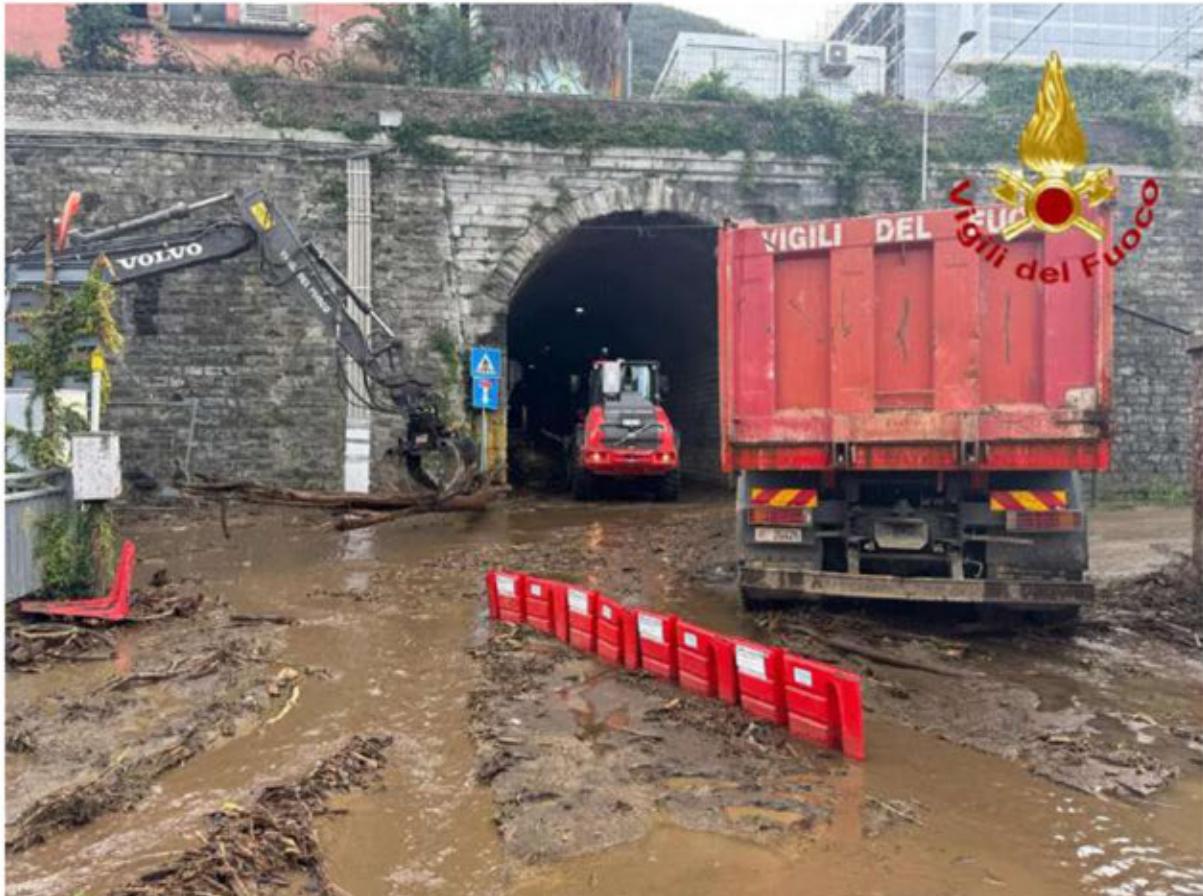
## Como - 22 Settembre 2025

Esondazione del torrente Menariol.

A seguito delle abbondanti piogge, le barriere sono state utilizzate per contenere un forte flusso di acqua mista a fango, detriti e tronchi.
